# సర్కారు తప్పే.. కుప్పకూల్చింది!

సారంగం లో మరణమృదంగం

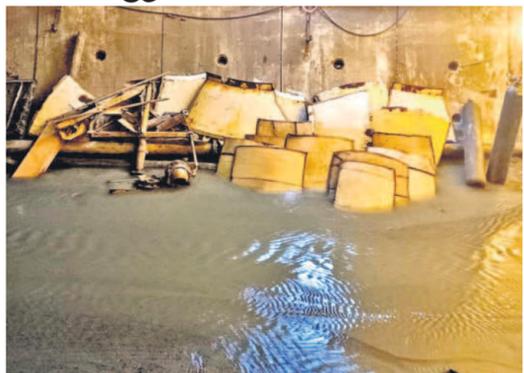
ఎన్ఎల్టీసీ టన్నెల్ లో వరదలా వస్తున్న బురద
