సర్కారు తప్పే.. కుప్పకూల్చింది!

దేశవ్యాప్తంగా సంచలనం సృష్టించిన శ్రీశైలం ఎడమ గట్టు కాల్వ సొరంగం (ఎస్ఎల్‌బీసీ) ఘటన కూడా ఇలాంటిదే. పొట్టకూటి కోసం రాష్ట్రాలు దాటి వచ్చిన ఎనిమిది మంది అభాగ్యుల కుటుంబాల్లో చిచ్చు పెట్టిన ఈ దుర్ఘటన ప్రమాదవశాత్తు జరిగిందా? ఏజెన్సీ తీసుకోవాల్సిన జాగ్రత్తలు తీసుకోకపోవడం, ప్రభుత్వ నిర్లక్ష్యం వల్లే ఆ ఎనిమిది మంది మృత్యువాత పడ్డారా? అనే చర్చ ప్రస్తుతం జరుగుతున్నది. అయితే, 'పదేండ్లపాటు కేసీఆర్ ప్రభుత్వం పనులు ఆపడం వల్లనే' ఈ ప్రమాదం జరిగినట్టు అసంబద్ధంగా వ్యాఖ్యానించిన రాష్ట్ర ముఖ్యమంత్రి రేవంత్‌రెడ్డిపై సర్వత్రా విమర్శలు వ్యక్తమవుతున్నాయి. ఈ నేపథ్యంలో సొరంగం ఘటనలో ఎనిమిది మంది చనిపోవడం వెనక అసలు కారణాలేంటి? తాజా కాంగ్రెస్ ప్రభుత్వ హయాంలో సొరంగం పనుల ప్రారంభానికి ముందు చోటుచేసుకున్న పరిణామాలేంటి? అనేవి ఇప్పుడు సర్వత్రా చర్చనీయాంశంగా మారాయి.

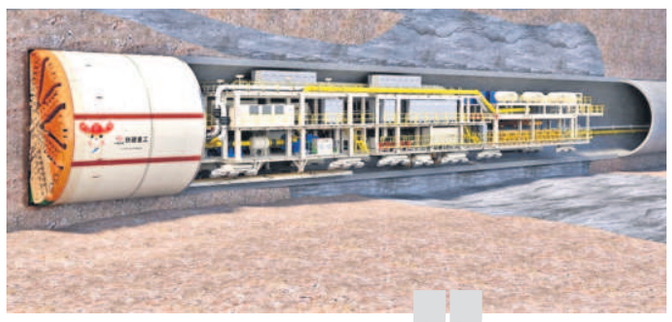
రాతి పొర అమరికలో తేడాలు, నీటితో కూడిన మట్టి, ఊట నీరు ఉబికివచ్చే చోటును సాధారణంగా షియర్ జోన్ అంటారు. ఎస్ఎల్‌బీసీ సొరంగంలో ఎనిమిది మీటర్ల మేర ఈ షియర్ జోన్ ఉన్నట్టు గుర్తించారు. అక్కడే ప్రమాదం జరిగింది. అయితే సొరంగం తవ్వకాల్లో షియర్ జోన్‌ను గుర్తిస్తే సాధారణంగా ఎలాంటి చర్యలు చేపడతారనే దానిపై రిటైర్డ్ జియాలజీ నిపుణులు, రిటైర్డ్ ఎస్ఈలు పలు అభిప్రాయాలు వ్యక్తం చేశారు. ఎస్ఎల్‌బీసీ సొరంగం తవ్వకాల్లో ఈ జాగ్రత్తలను ఏజెన్సీ, ప్రభుత్వ నిపుణులు పాటించారా? లేదా? అనేది ఇప్పుడు చర్చనీయాంశంగా మారింది.

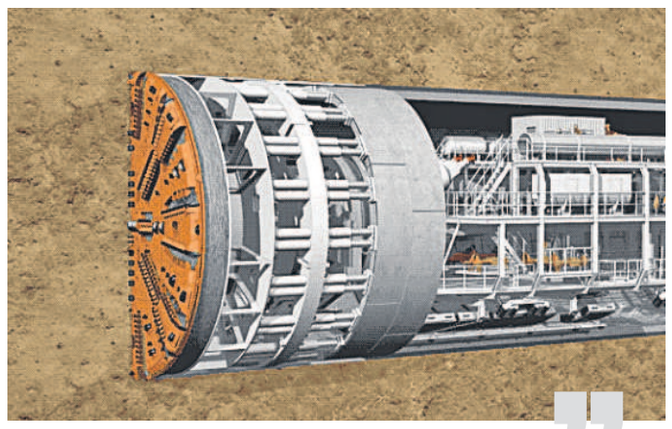
ఎస్ఎల్‌బీసీ టన్నెల్‌లో వరదలా వస్తున్న బురద
